# 消除烘衣機噪音(潤滑篇)

## How To Fix A Squeaky Clothes Dryer(Lubrication)

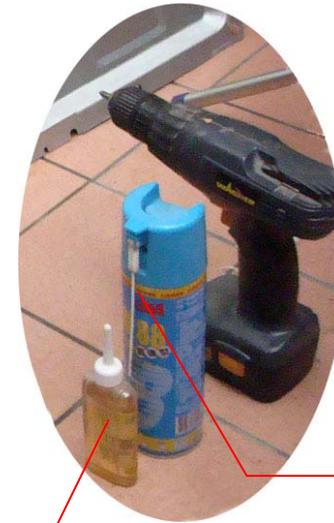
針車油

附軟管噴嘴

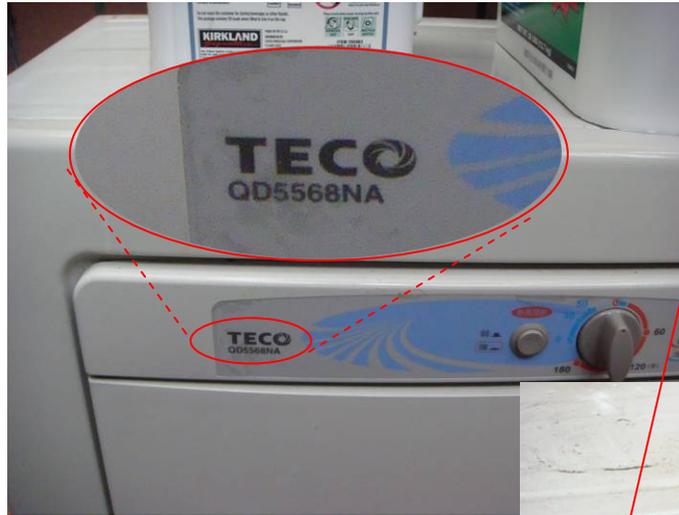
STEP1

!!!請先拔掉電線,  
以免觸電!!

烤漆殼上的螺絲不動  
它

- 本文以東元TECO QD5568NA 為例, 您可以圖對照一下, 此外型內部機構大同小異
- 拆烘乾機一律從背蓋打開.

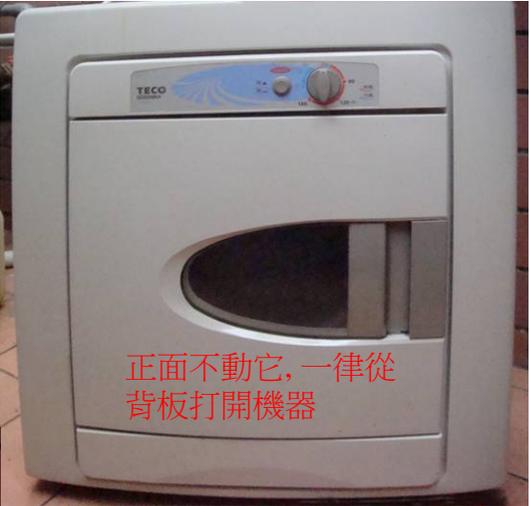
正面不動它,一律從  
背板打開機器

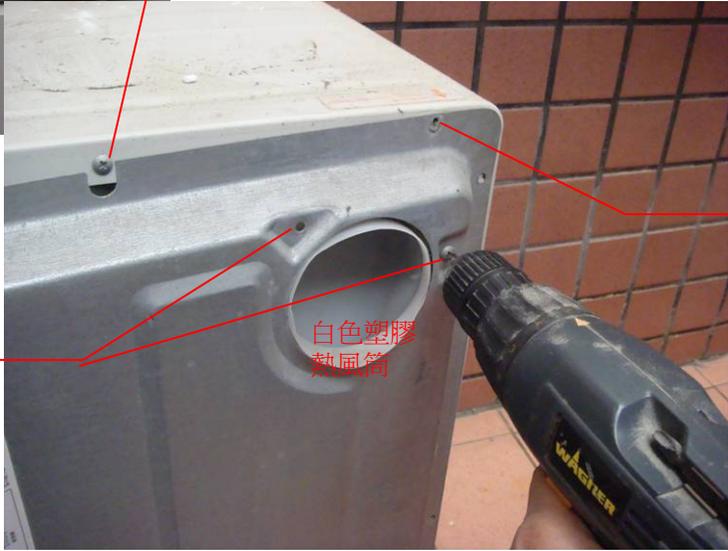
注意: 熱風筒  
螺絲兩顆也要  
卸下!!

白色塑膠  
熱風筒

只鬆開洋鐵皮上的螺  
絲即可, 烤漆殼上的螺  
絲不動它

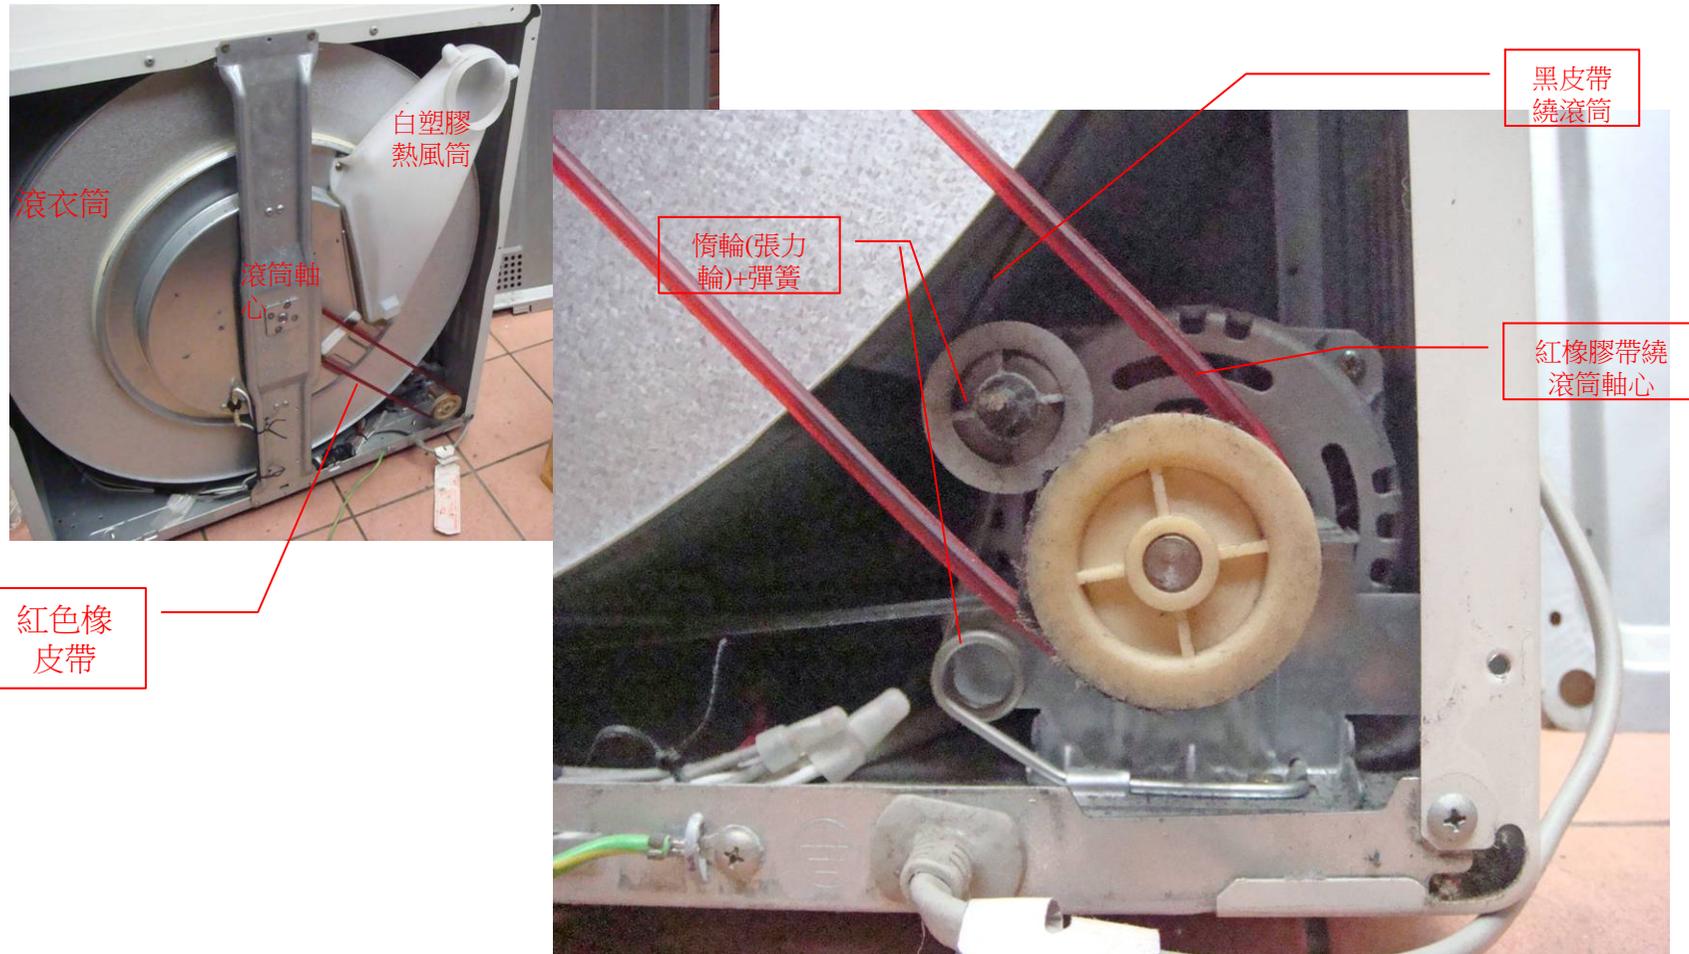
## STEP2

- 整個構造簡單, 右下角馬達掛了兩種皮帶來帶動滾筒. 內部那根黑色直接繞住滾筒轉動, 紅色帶動滾筒軸轉動.
- 皮帶轉久會鬆怎麼辦? 沒問題, 有一個(張力輪+彈簧)繃緊皮帶.
- 以上結構, 直接用眼睛直觀觀察即得.

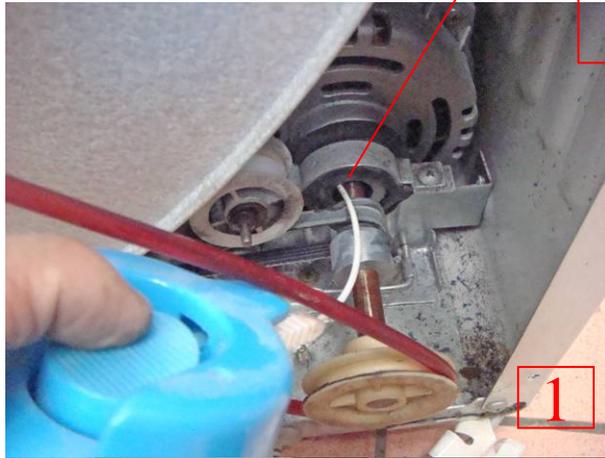
馬達軸承伸進去噴油

- 觀察聲音的重複性, 本例中高頻噪音隨旋轉律動, 故判定聲音來源為與轉動相關的部件.
- 由上頁知道, 轉動相關件為馬達, 張力輪, 皮帶, 滾筒軸心.
  - 馬達軸承先噴WD40試潤滑之, 發現對聲音消除毫無作用. 排除之.
  - 滾筒軸心噴WD40試潤滑之, 發現對聲音消除毫無作用. 排除之.
  - 張力輪軸心噴WD40試潤滑之, 發現聲音減弱. 進一步用針車油點油, 發現高頻聲音消失
  - 皮帶略調位置, 皆無尖聲噪音, 排除之.

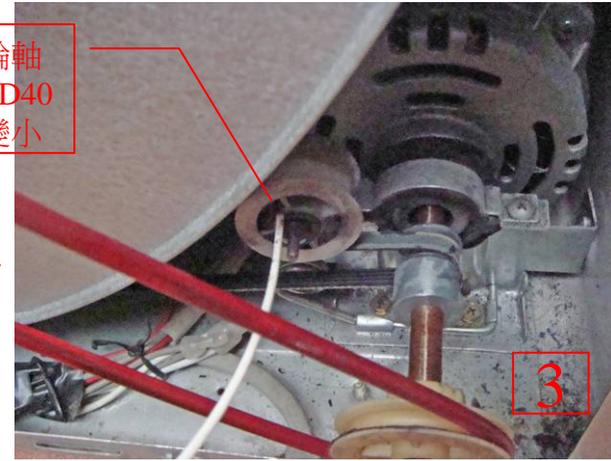
張力輪軸心噴WD40  
尖音變小

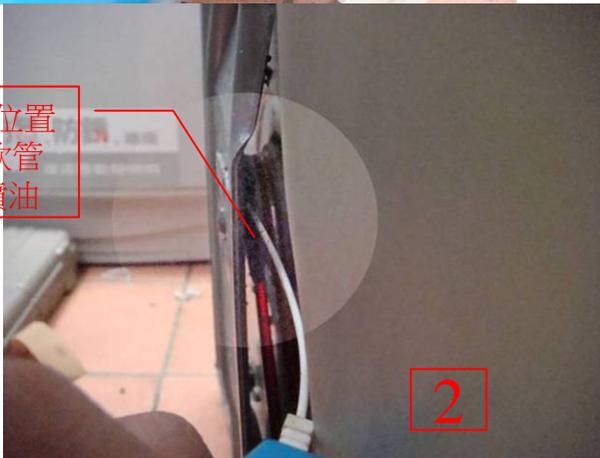
滾筒軸心位置  
很窄, 用軟管  
伸進去噴油

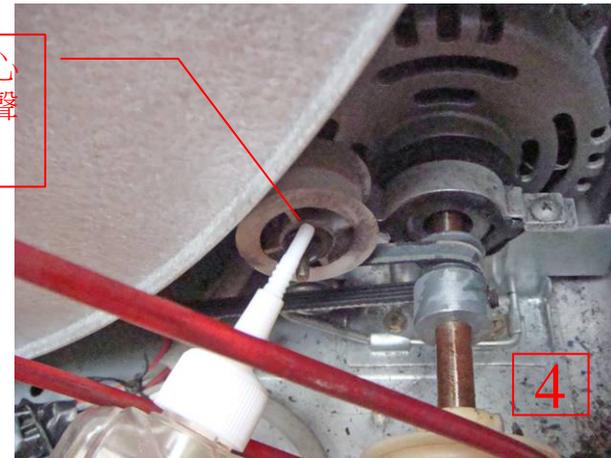
張力輪軸心  
點針車油聲  
音消失

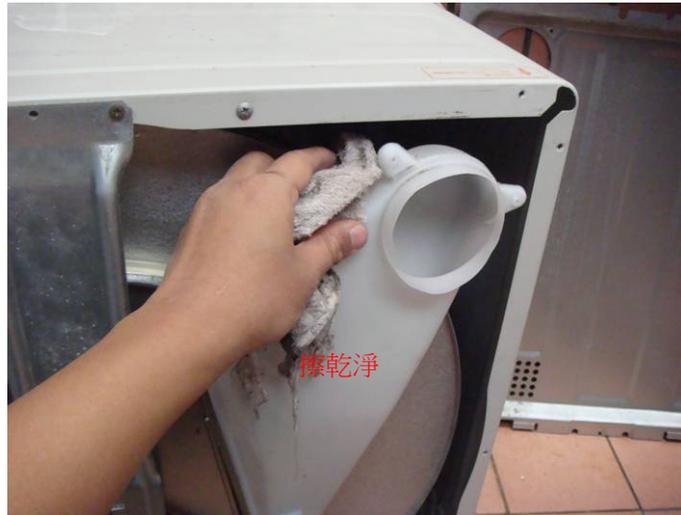
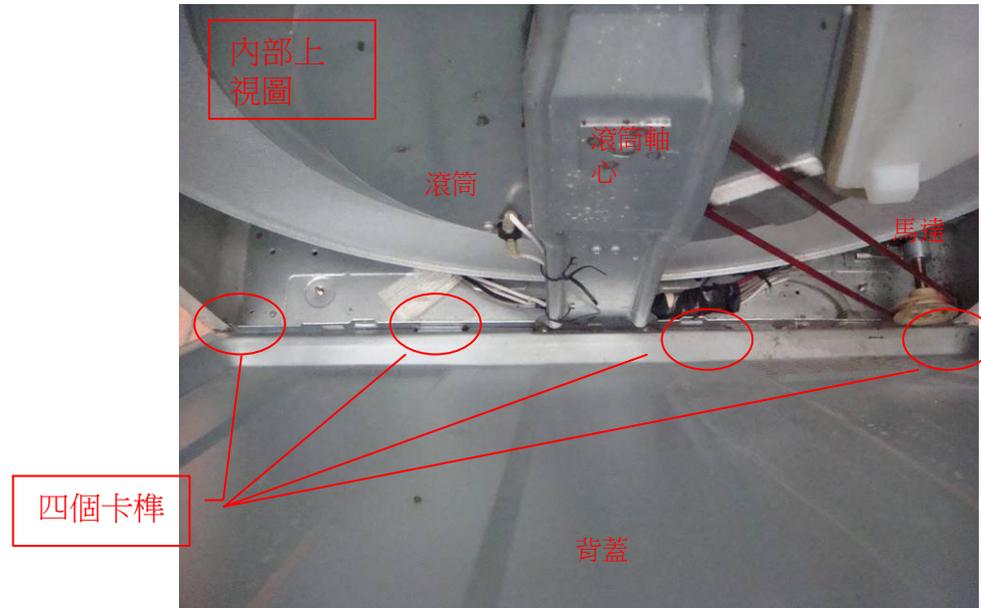
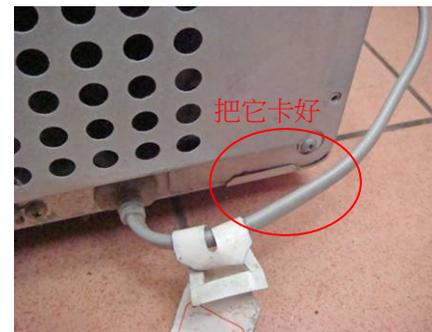
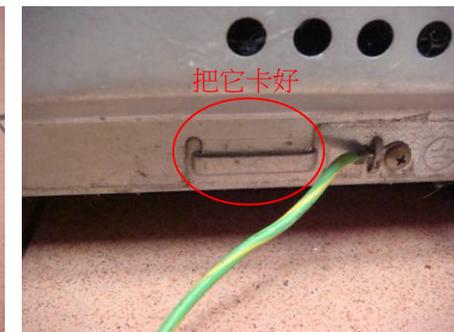
## STEP6

- 抹布見髒汗隨擦拭. **雙手及工具離開**, 開機試聽一下, 確認無聲後, 開始復原背蓋.
- 背蓋底部共四個卡榫, 一一卡回原位. 卡好原位後, 螺絲洞會有些對不起來, 用手略拍打讓螺絲洞對好, 開始鎖螺絲

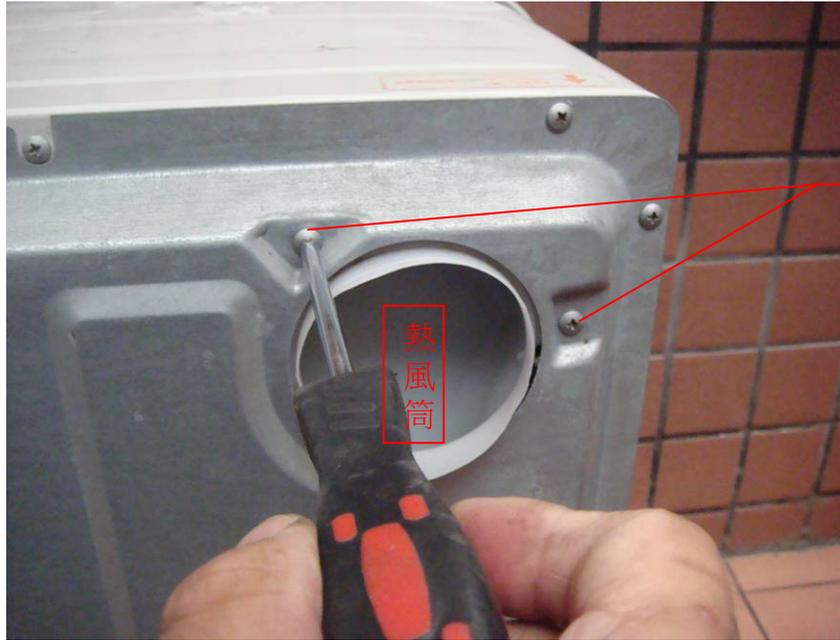
## STEP7

白色塑膠熱  
風筒螺絲

熱  
風  
筒

- 背蓋螺絲一一鎖回. 鎖到白色塑膠熱風筒時, 手扶一下風筒, 讓螺絲孔對準再鎖.
- 完畢收工!
